## Kuivatus ja Lapin päällystettyjen teiden kunto

**Kuivatustutkimuksen loppuraportti**

Tiehallinnon sisäisiä julkaisuja 16/2009

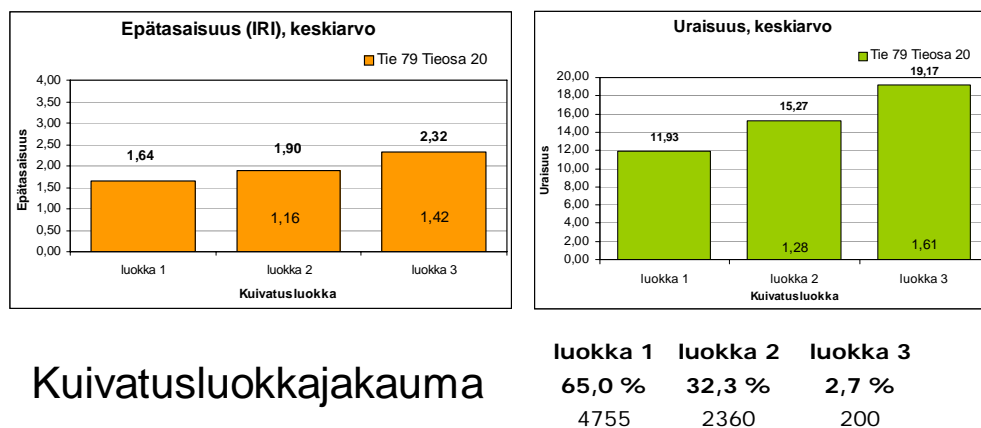
Kuva 7. Esimerkki kuivatusanalyysin tilastollisen analyysin tulosteista. Kohde Kittilän hoitoalueen kt 79 tieosa 20. Vasemmalla ylhäällä on esitetty keskimääräiset IRI-arvot eri kuivatusluokissa ja oikealla vastaavat ura-arvot. Luokkien 2 ja 3 palkkien keskellä oleva luku on luokan IRI- tai ura-arvon suhdeluku kuivatusluokan 1 vastaavaan arvoon. Alimpana on esitetty eri luokkien suhteelliset osuudet.

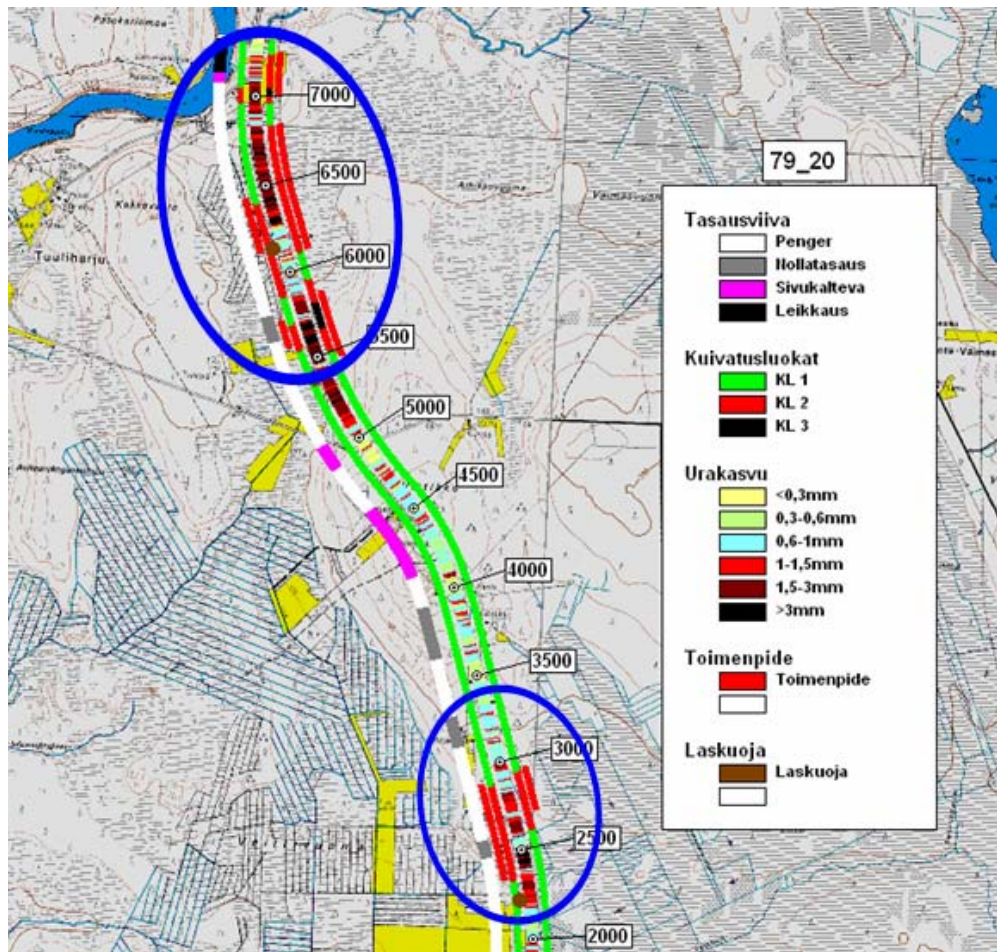
Kuva 8. Esimerkki korjattavien ja erikoiskuivatusluokkakohteiden (toimenpide) valinnasta Kittilän hoitoalueella kt 79 tieosa 20.

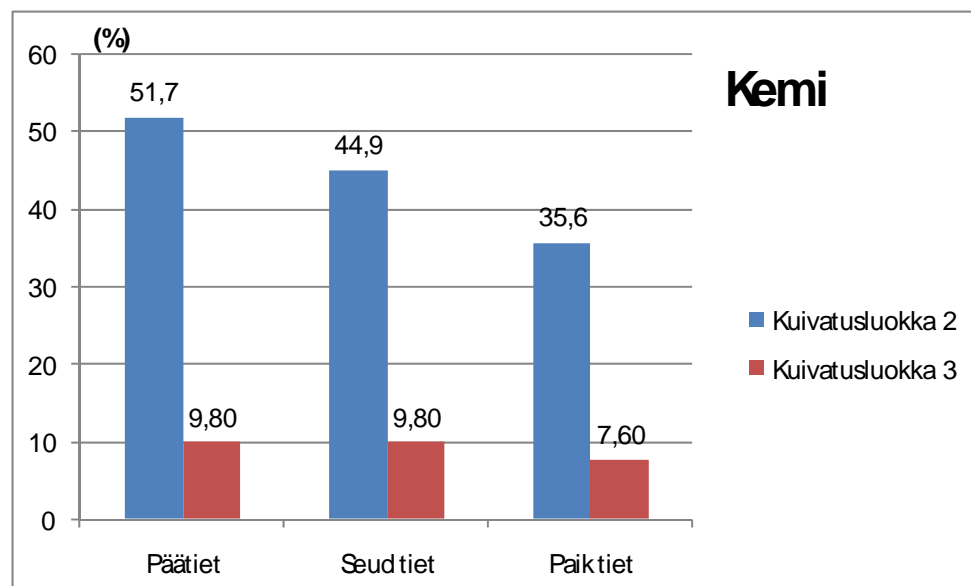
Kemissä päällystettyjen teiden kuivatus oli yllättävän huonossa kunnossa ja kuten kuva 9 osoittaa: huonointa kuivatusluokkaa 3 tavattiin lähes 10 % matkalla sekä pääteillä että seudullisilla teillä. Tämä kertoo, että kuivatusluokka 3:n tiejaksot keskimäärin jo yksinään laukaisivat päällysteen korjaustarpeen. Yllättäen Kemissä paikallisteiden kuivatus oli suhteellisesti parhaimmassa kunnossa.

Kuva 9. Ongelmallisten kuivatusluokkien suhteellinen osuus Kemin hoitoalueen tieverkolla.

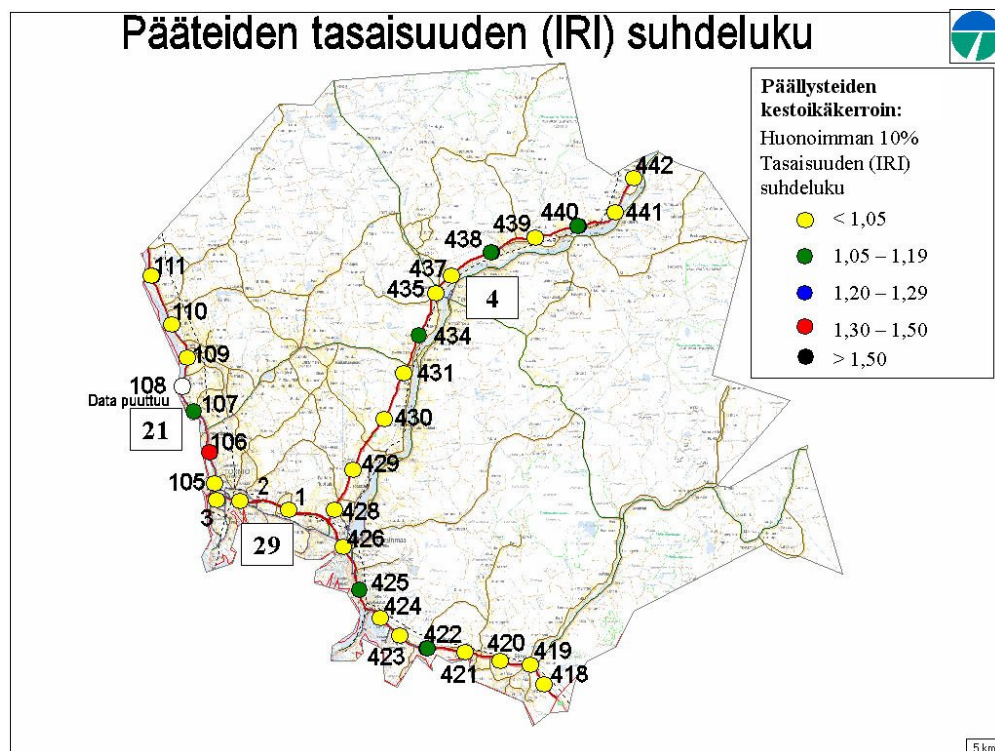
Kuten tilastot osoittivat, Kemin päätiestöllä huono kuivatus ei juurikaan vaikuttanut tiestön tasaisuuteen ja tiestöltä löytyi vain yksi tiejakso (vt 21, to 106), jossa IRI-arvot huonon kuivatuksen kohteissa olivat yli 1,3-kertaiset toimivan kuivatuksen kohteisiin verrattuna.

Kuva 11. Kuivatuksen vaikutus tasaisuuteen Kemijärven hoitoalueen päätiestöllä. Kuvassa on esitetty uraisuuden kestoikäkerroin eri tiejaksoilla.

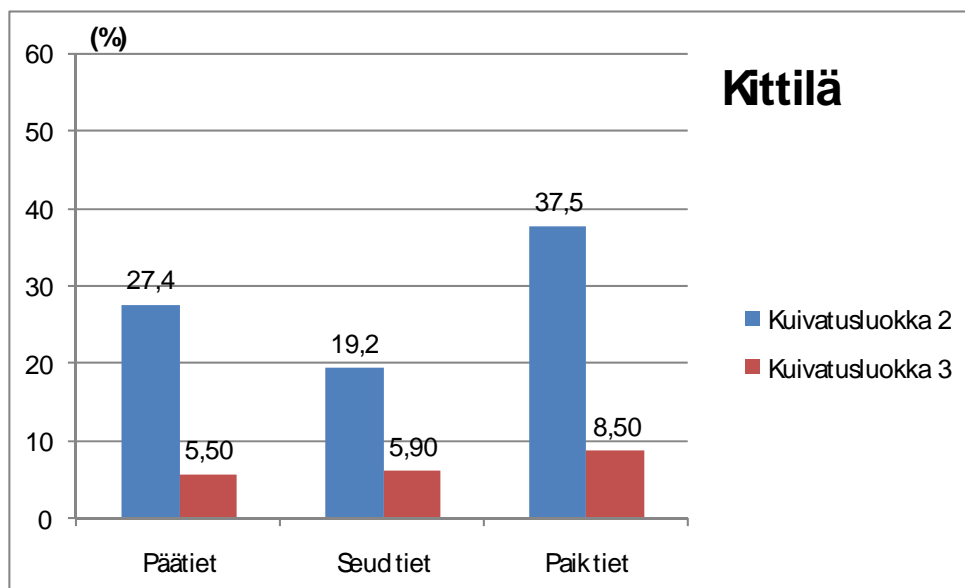
Kuvassa 14 on esitetty Kittilän hoitoalueen eri tieluokkien kuivatuksen ongelmakohtien suhteelliset osuudet. Kittilässä päätieteillä ja seudullisilla teillä kuivatusongelmia on noin 1/3 tiestöstä ja luokan 3 vaikeita kuivatusongelmia esiintyy noin 5 % pituudella, mikä merkitsee, että niiden vaikutus on noin puolet päällysteen kestoikäindeksiin. Paikallisteillä luokan 3 kuivatusjaksoja on lähes 10 % "liipasinrajan".

Kuva 14. Ongelmallisten kuivatusluokkien suhteellinen osuus Kittilän urakka-alueen tieverkolla.

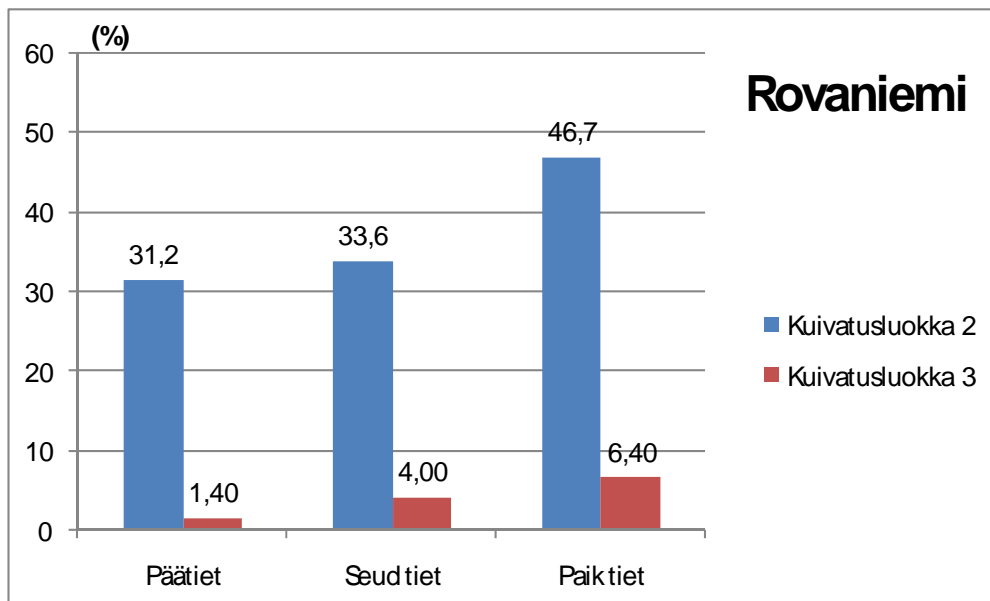
Kuvassa 18 on esitetty Rovaniemen hoitoalueen kuivatuksen ongelmakohtien suhteelliset osuudet eri tieluokissa. Rovaniemellä vaikeita luokan 3 kuivatusongelmia on tiestöllä suhteellisen vähän ja luokan 2 ongelmien osuudet kasvavat siirryttäessä korkeampiluokkaisilta teiltä paikallisteille.

Kuva 18. Ongelmallisten kuivatusluokkien suhteellinen osuus Rovaniemen hoitoalueen tieverkolla.

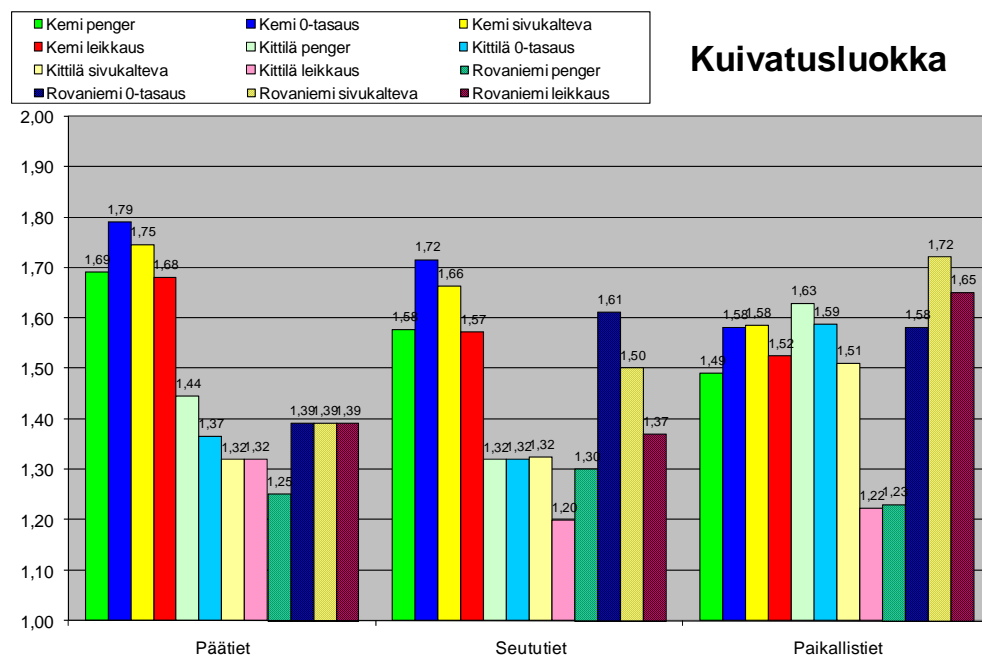
Kuva 19 esittää kuivatuksen keskimääräistä kuntoa eri tieprofieilla eri tieluokissa tutkituilla hoitoalueilla. Siitä voidaan havaita, että Kemian alueella pääteillä ja seudullisilla teillä kuivatus on selvästi huonommassa kunnossa kuin Kittilässä ja Rovaniemellä. Yllättäen Kemissä kuivatuksen kunto paranee, kun pääteiltä mennään seudullisille teille ja edelleen paikallisteille. Rovaniemellä tilanne on puolestaan päinvastoin ja päätiestön kuivatus on suhteellisesti parhaimmassa kunnossa. Kittilässä pää- ja seudullisilla teillä kuivatuksen taso on samalla tasolla ja myös parempi verrattuna Kemiin ja Rovaniemeen. Toisaalta Kittilässä paikallisteiden kuivatuksen taso on yhtä heikko kuin muualla.

Eri profieista 0-tasaus ja sivukaltevalla rinneosuuksilla kuivatus oli Kemissä hieman huonompi kuin muilla osuuksilla. Kittilän pääteillä kuivatus oli pengerosuuksilla huonommassa kunnossa kuin muissa tieprofieilla. Tämä selittyy alueella olevilla pitkillä suokohteilla. Paikallisteista erottuivat selvästi parempina Kittilän tieleikkausjaksot sekä Rovaniemen pengerosuudet.

Kuva 19. Kuivatuksen keskimääräinen kunto eri tutkimuskohteissa, eri tieluokissa ja eri poikkiprofieilla.

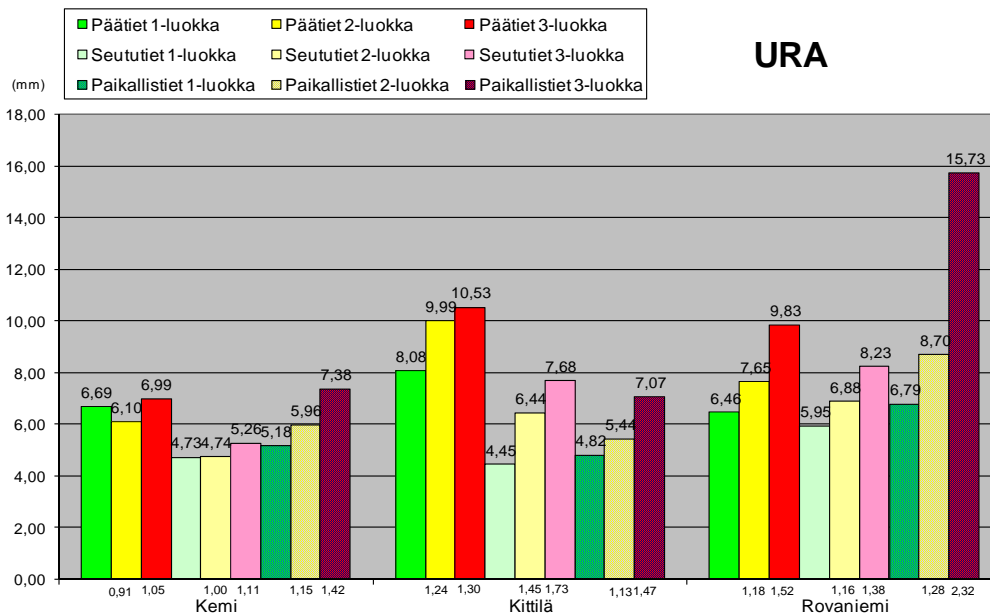
Ensinnäkin urasyvyys kasvaa selvästi kuivatusluokan heiketessä Kittilässä ja Rovaniemellä kaikissa tieluokissa, mutta Kemissä vastaava trendi näkyy selvästi vain paikallistiestöllä. Kemissä luokan 3 kuivatusjaksoilla uraisuus oli päätiestöllä vain keskimäärin 5 % ja seudullisilla teillä 11 % suurempi kuin kuivatusluokan 1 jaksoilla. Koska kuivatuksen kunnolla ei ole ollut niin suurta vaikutusta tien kuntoon, selittänee tämä osittain myös sen, että pääteillä ja seudullisilla teillä Kemissä kuivatus on huonommassa kunnossa verrattuna Rovaniemeen ja Kittilään.

Kuva 20. Tiestön keskimääräinen urasyvyys eri kuivatusluokissa ja eri tieluokissa Kemin, Kittilän ja Rovaniemen urakka-alueilla. Pylväiden alla olevat kertoimet kertovat kuivatuksen 2- ja 3-luokan keskimääräisen urasyvyyden suhteesta 1-luokan urasyvyyteen.

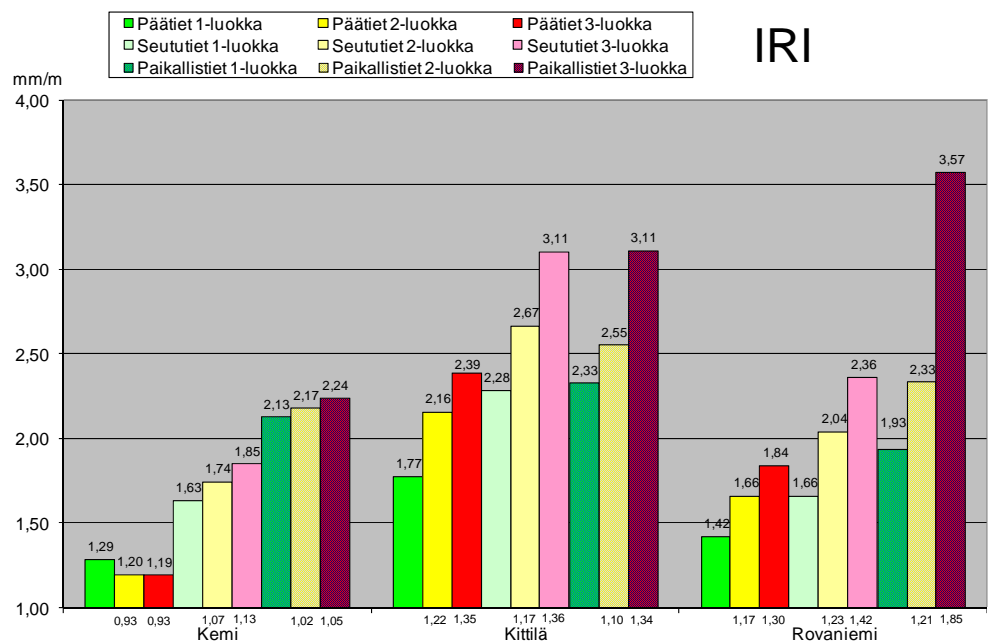
Kuvassa 21 on esitetty kuivatuksen kunnan ja tien tasaisuuden (IRI-arvot) keskimääräiset suhteet eri hoitoalueella. Kuva osoittaa uraisuuteen verrattuna vieläkin selvempää korrelaatiota huonon kuivatuksen ja korkeampien IRI-arvojen välillä. Ainoana poikkeuksena on Kemin hoitoalueen päätiät, joissa IRI -arvot ovat keskimäärin jopa parempia siellä missä kuivatuksessa oli puutteita. Tämä selittyy jälleen sillä, että kuivatuksen kannalta arvataviin ongelmakohteisiin on pääteille jo valmiiksi rakennettu järeämmät ja routamitoitetut rakenteet.

Hoitoalueita keskenään verrattaessa havaitaan, että Kittilässä tieluokasta ja kuivatuksen tasosta riippumatta keskimääräiset IRI -arvot ovat aina Kemiä ja Rovaniemeä korkeammat. Ainoa poikkeus oli Rovaniemen paikallisteiden kuivatusluokan 3 epätasaisuus, joka oli Kittilääkin suurempi. Kun Rovaniemen tasaisuusarvot puolestaan vastaavasti olivat tasollisesti Kemiä suuremmat kaikissa luokissa, voidaan perustellusti heittää epäily, onko teiden mitoituskäytäntö roudan kannalta Lapissa oikea. Pohjoiseen mentäessä kerospaksuudet eivät selvästikään ole kasvaneet niin paljon kuin pakkasmäärät olisivat edellyttäneet ja tämä näkyy tien tasaisuudessa. Koska trendi on sama kaikissa tieluokissa, ei eroa voida selittää liikennemääriin ja kuormituskertalukuun perustuvalla mitoituksella. Kuvan perusteella pohjoisemmassa Lapissa ei voida tarjota samaa palvelutasoa kuin etelämpänä.

Kuva 21. Päällystetyn tiestön keskimääräiset IRI -arvot eri kuivatusluokissa ja eri tieluokissa Kemin, Kittilän ja Rovaniemen urakka-alueilla.

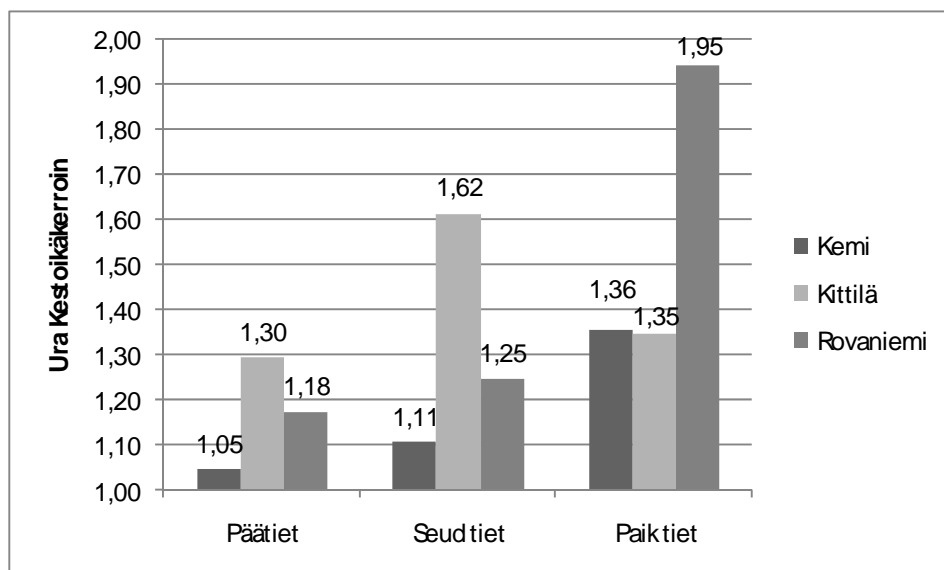
Kuva osoittaa, että huono kuivatus vaikuttaa päällysteen kestoikään pääteillä ja seudullisilla teillä selvästi eniten Kittilässä, jossa seudullisilla teillä keskimääräinen kestoikäkerroin on jopa 1,62. Näin suuri ero vahvistaa aiemman arvion, että pohjoisimmassa Lapissa käytetty tierakenteen mitoitus ei ole urautumisen kannalta ollut riittävä. Paikallisteillä suurin kerroin saatiin Rovaniemen hoitoalueen paikallisteiltä ja täällä kuivatuksen yleiskuntokunto muutenkin oli selvästi huonoin.

Kuva 22. Uraisuuden perusteella lasketut päällysteen kestoikäkertoimet kuivatuksen suhteen Kemin, Kittilän ja Rovaniemen hoitoalueilla eri tieluokilla.

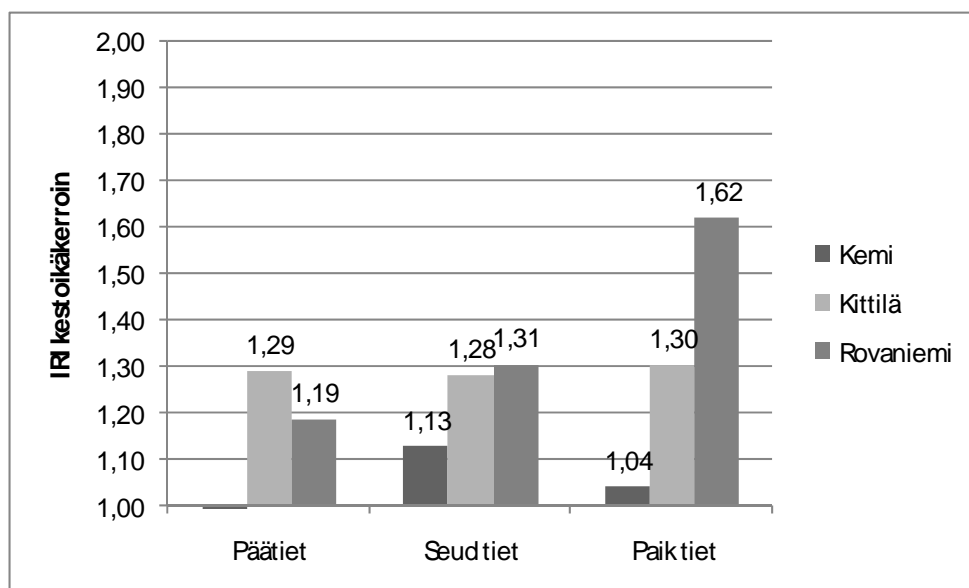
Nämä tulokset osoittavat selvästi kuinka merkittävästi huono kuivatus vaikuttaa sekä päällysteen urautumiseen että epätasaisuuteen. Ainoa poikkeus oli Kemin hoitoalueen päteiden IRI -arvot, jotka olivat keskimäärin jopa paremmat kohteilla, joissa kuivatuksessa oli puutteita. Tämä selittyy sillä, että Kemissä tunnetusti ongelmallisissa kuivatuskohteissa on päätiet rakennettu penkereelle ja rakenteet mitoitettu muutenkin huomattavasti järeimmiksi. Tätä tukevat myös tilastot, joiden mukaan Kemissä päteistä 55 % sijaitsee penkereellä ja niiden keskimääräinen kuivatusluokka on 1,67, kun esimerkiksi Rovaniemellä päteistä vain 40 % on penkereellä ja näiden penkerosuuksien keskimääräinen kuivatuksen kunto on 1,25.

Kuva 23. Epätasaisuuden perusteella lasketut päällysteen kestoikäkertoimet kuivatuksen suhteen Kemin, Kittilän ja Rovaniemen hoitoalueilla eri tieluokilla.
